# Nachweis

einbruchhemmende Eigenschaften

Nr. 15-001034-PR01

| Bezeichnung | DR / DK Fenster zweiflügelig mit MACO - TRONIC Verschluss-<br>überwachung RC3 |

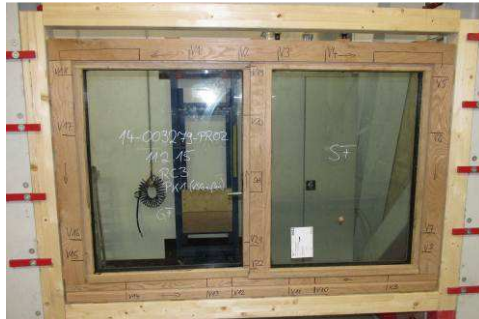
**Bild 1** Ansicht des Probekörpers

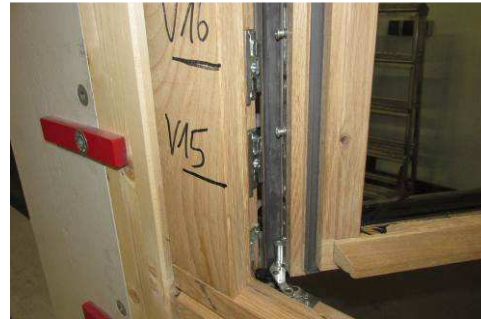
**Bild 2** Ansicht des Ecklagerbereichs

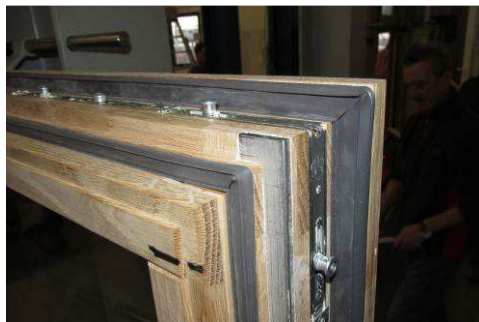
**Bild 3** Ansicht des Gangflügels griffseitig mit Flachstahl

| Aussteifung | Gangflügel: Stahl flach V2A 25x5<br>Standflügel: Stahl flach V2A 30x5<br>eingenietet und geklebt mit Ponal Constructor |

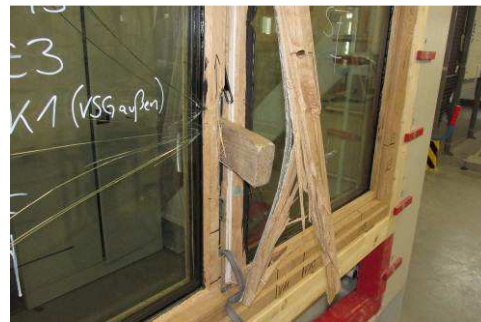
**Bild 4** Schäden aus der manuellen Prüfung auf der Griffseite

| Angriffspunkt | Werkzeug-satz | Kontaktzeit in sec | Bemerkung |
|---|---|---|---|
| Griffseite | A3 | 300 | 0s: Einstechen mit Kuhfuß bei V21<br>15s: Holz im Stulpbereich teilweise abgetragen<br>50s: Versuch Schraubendreher zwischen Flachstähle zu setzen<br>94s: Kleinen Schraubendreher gesetzt<br>141s: Großen Schraubendreher gesetzt. Hebeln mit gekröpftem Kuhfußende<br>240s: Komplettes Stulpprofil mit Flachstahl abgelöst. Verriegelungen sichtbar<br>280s: Hebeln mit gekröpftem Kuhfußende an Hinterkante. Holzkeil gesetzt.<br>300s: Abbruch. Element noch immer sehr steif, Verriegelungen halten stand.<br>Keine durchgangsfähige Öffnung möglich |

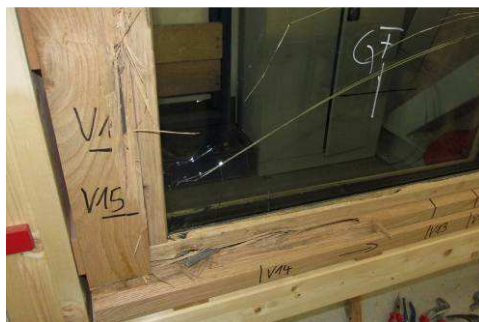
**Bild 5** Schäden aus der manuellen Prüfung am Ecklager

| Angriffspunkt | Werkzeug-satz | Kontaktzeit in sec | Bemerkung |
|---|---|---|---|
| Ecklager GF | A3 | 290 | 0s: Angriff mit Kuhfuß am Ecklager unten<br>4s: Wetterschutzleiste entfernt.<br>38s: Blendrahmenüberschlag teilweise abgesplittert<br>65s: Hebeln am Ecklager<br>100s: Sehr steif, kaum Auslenkung möglich<br>123s: Versuch mit gekröpftem Kuhfußende<br>137s: Weiter über V16<br>185s: Holz am Blendrahmen entfernt, noch kein guter Hebelansatz möglich<br>232s: Weiter mit Kuhfuß am Ecklager unten<br>270s: Hebeln bei V14<br>290s: Abbruch.<br>Keine durchgangsfähige Öffnung möglich |

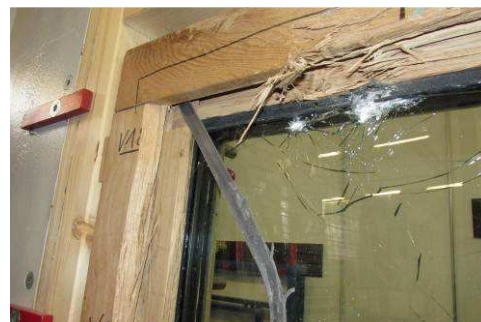
**Bild 6** Schäden aus der manuellen Prüfung am Scherenlager

| Angriffspunkt | Werkzeug-satz | Kontaktzeit in sec | Bemerkung |
|---|---|---|---|
| Scherenlager GF | A3 | 300 | 0s: Angriff zwischen Schere und V1. Einstechen mit Kuhfuß<br>44s: Holz am Blendrahmen und am Flügelrahmen teilweise abgesplittert<br>108s: Rahmen baucht nach oben aus, hält aber gut stand<br>143s: Weiter zwischen V17 und V18<br>168s: Weiter zwischen V1 und V2<br>194s: Flügelrahmen bricht weiter aus.<br>223s: Weiteres Abtragen des Blendrahmens<br>300s: Abbruch. Holz am Blend- und Flügelrahmen stark entfernt, Element jedoch sehr steif und Hebelmöglichkeit nicht ausreichend.<br>Keine durchgangsfähige Öffnung möglich |

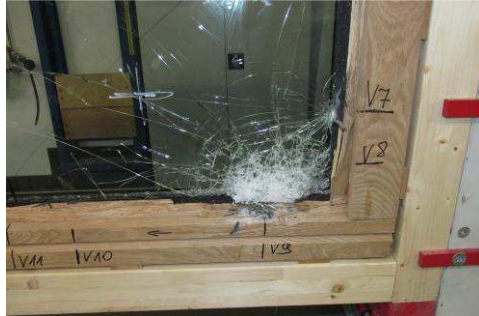
**Bild 7** Schäden aus der manuellen Prüfung der Glasanbindung (VSG außen, Ramsauer 690)

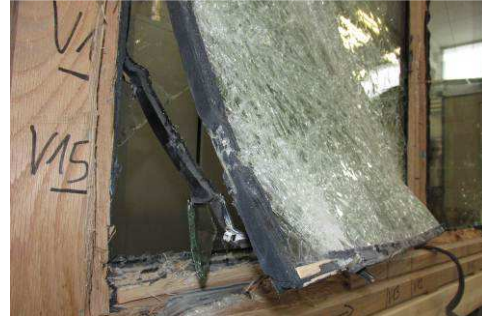
**Bild 8** Schäden aus der manuellen Prüfung der Glasanbindung (VSG außen, Ramsauer 670)

| Glasanbindung GF<br>(VSG außen, Ramsauer 670) | A3 | 301 | 0s: Angriff mit Kuhfuß unten<br>41s: Flügelrahmenüberschlag unten entfernt. Weiter auf linker Seite<br>61s: Flügelrahmenüberschlag links entfernt. Einschneiden des Klebstoffs.<br>100s: Klebstoff links und unten eingeschnitten. Weiter mit kleinem Schraubendreher und Gummihammer<br>128s: Wechsel auf großen Schraubendreher<br>150s: Weiter mit Kuhfuß<br>220s: VSG unten und links nach vorne herausgeschält. Randverbund und Floatscheibe noch verklebt.<br>301s: Abbruch. Gesamtes Scheibenpaket konnte nicht gelöst werden. Floatscheibe und Randverbund haften noch.<br>Keine durchgangsfähige Öffnung möglich |

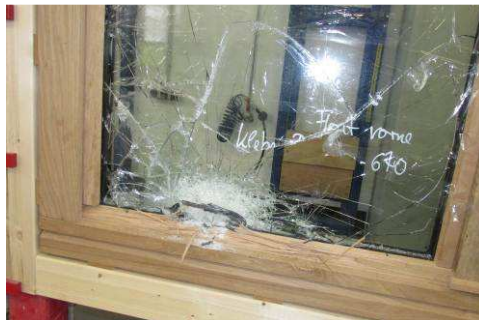
**Bild 9** Schäden aus der manuellen Prüfung der Glasanbindung (VSG innen, Ramsauer 670)

| Glasanbindung GF<br>(VSG innen, Ramsauer 670) | A3 | 301 | 0s: Entfernen des Flügelrahmenüberschlags unten mit Kuhfuß<br>13s: Einschneiden der Verklebung im Überschlag. Floatscheibe gibt bei Hebelversuch nach<br>36s: Einstechen mit Kuhfuß direkt auf Überschlag<br>102s: Überschlag nur schwer zu entfernen.<br>121s: Weiter mit großem Schraubendreher auf Glasanbindung<br>149s: Mit großem Schraubendreher Hinterkante erreicht<br>161s: Versuch mit Kuhfuß<br>199s: Erneut mit großem Schraubendreher<br>230s: Versuch VSG mit Kuhfuß von der Glashalteleiste zu lösen<br>301s: Abbruch. Klebstoff hält gut stand.<br>Keine durchgangsfähige Öffnung möglich |

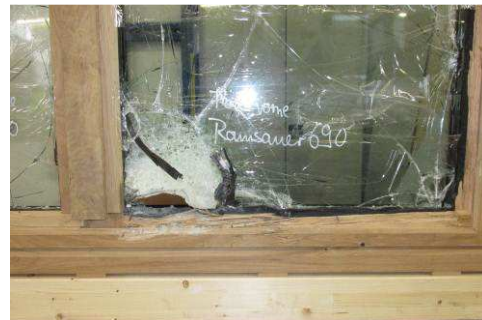
**Bild 10** Schäden aus der manuellen Prüfung der Glasanbindung (VSG innen, Ramsauer 690)

| Glasanbindung SF<br>(VSG innen, Ramsauer 690) | A3 | 302 | 0s: Angriff unten mit Kuhfuß<br>29s: Holz am Flügelrahmen splittet ab<br>71s: Einschneiden der Verklebung unten<br>94s: Weiter mit kleinem Schraubendreher unten<br>120s: Weiter mit Kuhfuß, Klebstoff zäh.<br>181s: Erneut Einschneiden mit Messer und anschließend Einstechen mit Kuhfuß<br>256s: Hinterkante erreicht. Klebstoff haftet sehr gut.<br>302s: Abbruch. Ca. 200x100mm der Glasanbindung gelöst.<br>Keine durchgangsfähige Öffnung möglich |
